Script CSS - Estudos de casos de defeitos

Neste artigo, vamos mostrar e analisar alguns exemplos de uso de scripts CSS. Mas, primeiro, vamos relembrar brevemente o que é, para que serve e como funciona.

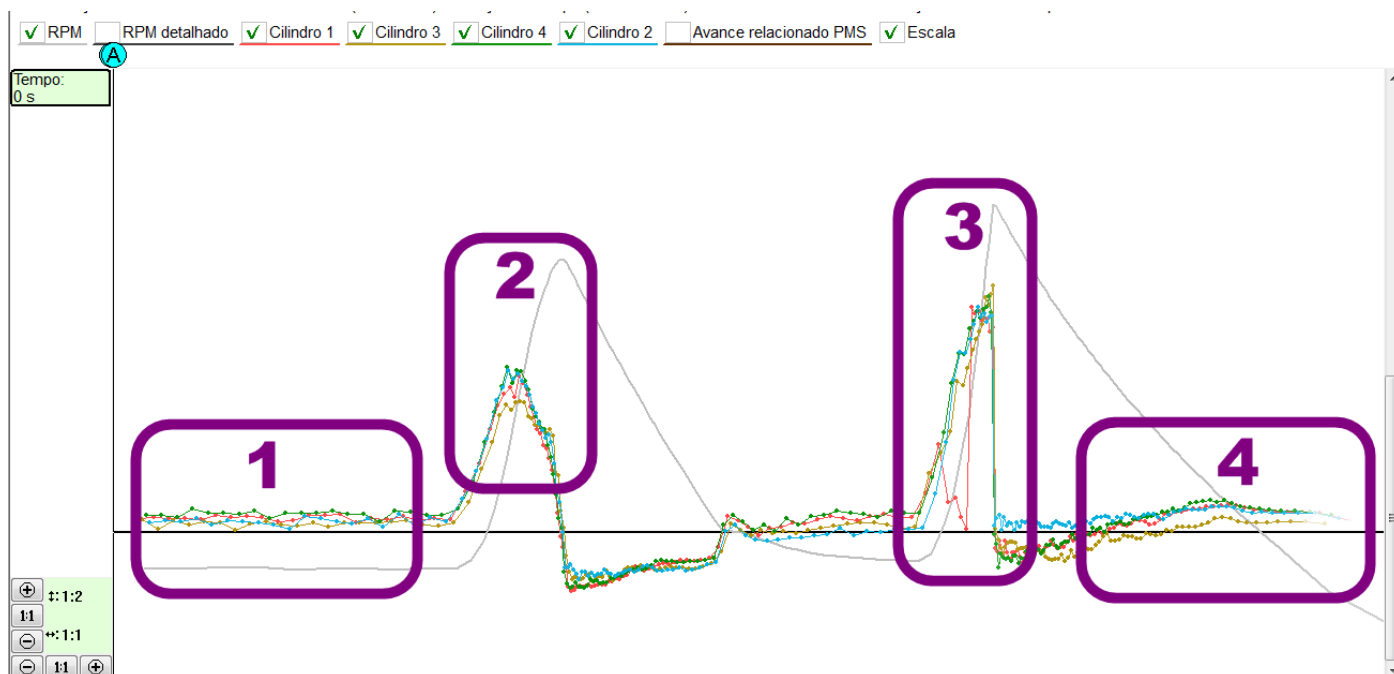
Figura 2 – Guia Eficiência do script CSS executado no USBAUTOSCOPE IV

Os fragmentos destacados nos gráficos coloridos (figura 2) permitem avaliar, para cada um dos cilindros:

- 1) Lenta - este fragmento permite que você avalie a estabilidade do motor em marcha lenta;
- 2) Rápida e pequena abertura e fechamento da borboleta do acelerador. Esta parte mostra a qualidade da mistura ar-combustível. Injetores de combustível obstruídos e / ou vazamentos de vácuo apareceriam aqui.
- 3) Rápida e total abertura do acelerador. Este modo ajuda a diagnosticar a qualidade do sistema de ignição.

- 4) Compressão dinâmica - Com a ignição desligada e o acelerador mantido em WOT (*Wide Open Throttle*), o motor está desacelerando sem combustão. Este modo exibe a compressão dinâmica. Aqui, problemas de pressão do cilindro causados por anéis de pistão desgastados, problemas de sincronização da válvula ou outros problemas mecânicos podem ser diagnosticados.

Os dados da Figura 2 foram obtidos executando o Script CSS de Andrey Shulgin no equipamento USBAUTOSCOPE IV, coletando apenas os sinais do sensor de rotação CKP e pulso de ignição no cabo de vela do cilindro 1 para sincronização e identificação dos demais cilindros. Em veículos diesel, em que não há sistemas de ignição, pode-se usar a corrente do injetor *Common Rail* de determinado cilindro ou transdutor piezo mecânico. Na verdade, dependendo das características do projeto do motor e do seu sistema de controle, vários métodos de obtenção desses sinais podem ser usados. Interessante observar que tais sinais podem ser removidos de quase todos os motores, independentemente da marca, modelo e ano de fabricação.

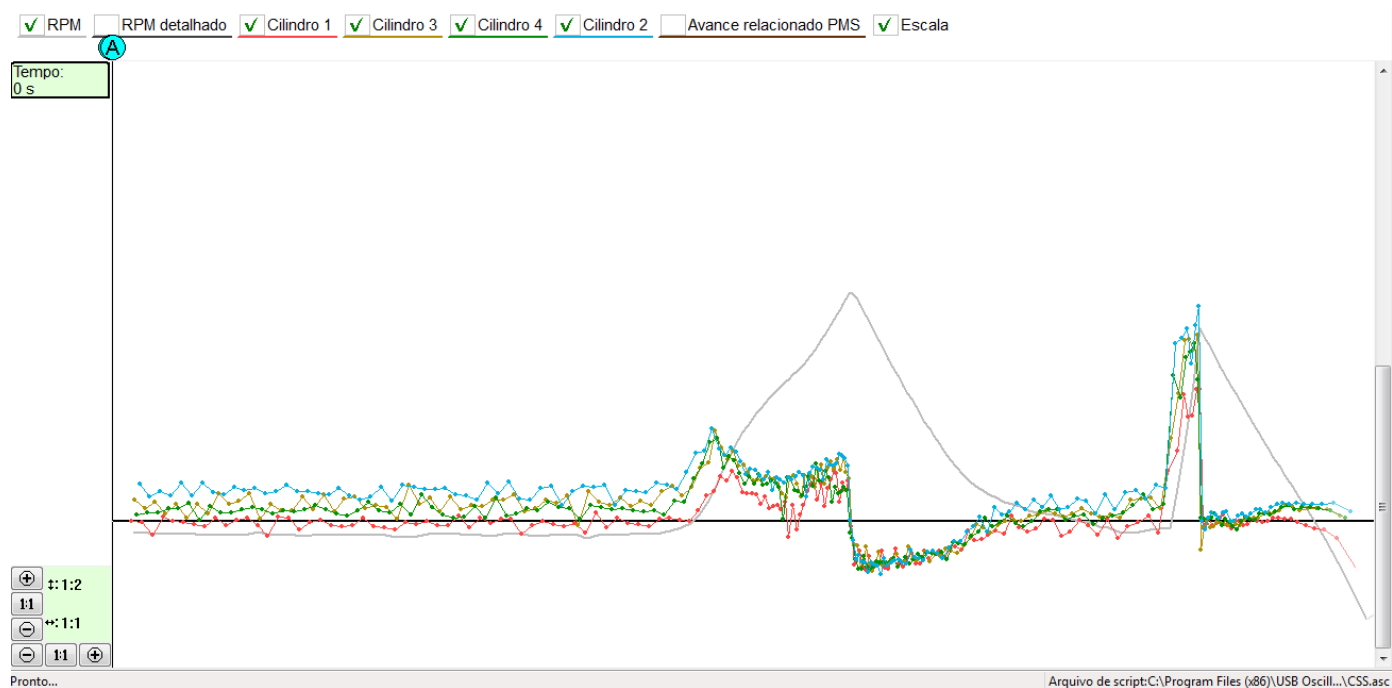
Figura 3- Gráfico de eficiência de cilindros (Script CSS)

O proprietário desse veículo equipado com motor a gasolina de 4 cilindros estava preocupado com a perda de potência do motor e a baixa qualidade da marcha lenta. A Figura 3 mostra os dados de eficiência dos cilindros obtidos para esse veículo.

Pode-se observar claramente que o gráfico em vermelho que mostra o funcionamento do cilindro 1 apresenta eficiência reduzida em comparação com o gráfico dos outros cilindros durante os modos de operação do motor analisados, a saber:

1. Marcha lenta
2. Abertura suave do acelerador.
3. Abertura total do acelerador.
4. Desaceleração do motor sem combustão e com acelerador aberto.

É sempre melhor iniciar a análise dos gráficos de eficiência com o último modo de operação do motor, pois permite comparar a compressão dinâmica em seus cilindros. Nesse último modo, os sistemas de ignição e alimentação de combustível já estão desligados, mas o motor ainda gira por inércia e a válvula borboleta é mantida totalmente aberta. Portanto, apenas o ar entra nos cilindros, que é ali comprimido devido à força de inércia do volante em rotação. Quando o pistão passa pelo ponto morto superior, o ar comprimido no cilindro o empurra para baixo e dá ao virabrequim alguma aceleração. Quanto maior a compressão no cilindro e quanto mais ar comprimido houver, maior será a aceleração. São essas acelerações do virabrequim que são refletidas aqui nos gráficos de eficiência e, portanto, mostram a compressão relativa dos cilindros do motor.

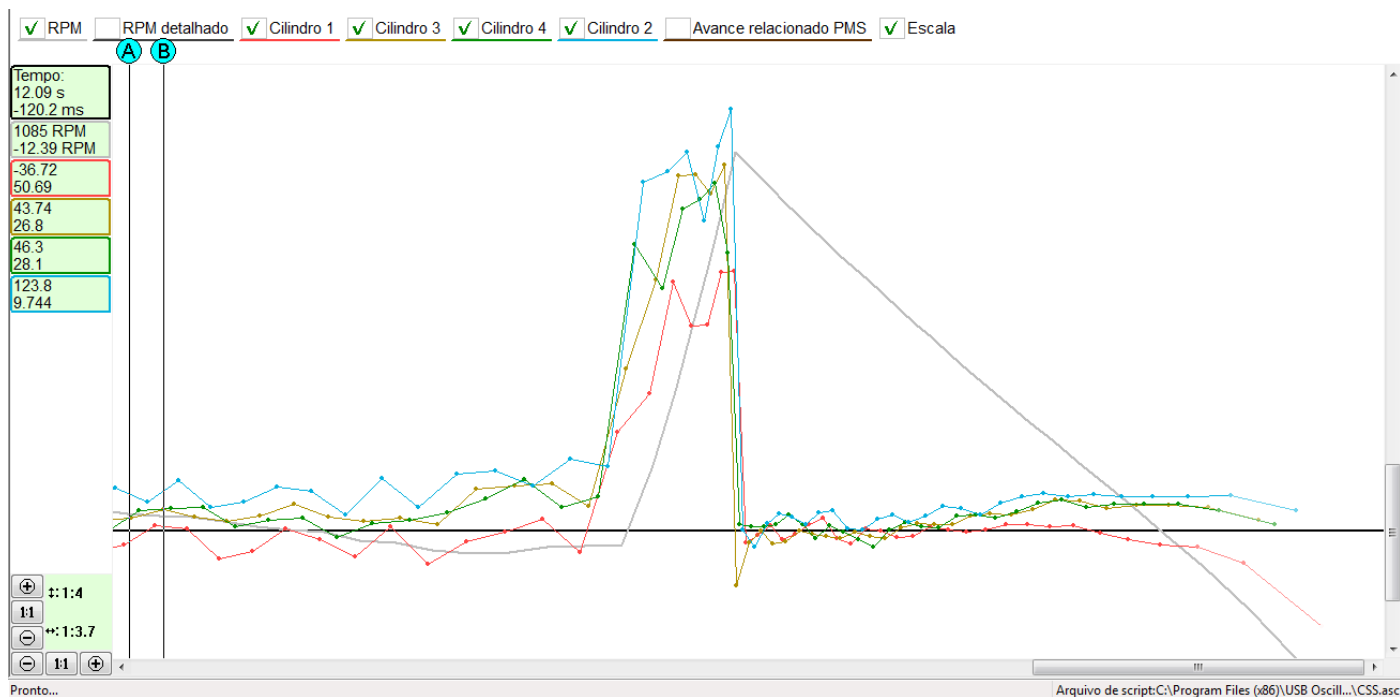
Figura 4- Mesmo gráfico anterior, com a última parte ampliada.

O gráfico de eficiência do cilindro 1 mostra claramente que, à medida que a rotação do motor diminui, a aceleração angular desse cilindro, em comparação com os outros, é menor. Este caráter de distorção do gráfico indica uma deficiência na compressão neste cilindro. Como a rotação do motor está diminuindo, a quantidade de tempo que leva para o ciclo de compressão e o ciclo de expansão estão aumentando. Isso dá ao ar no cilindro mais tempo para escapar pelo que quer que esteja causando a perda de compressão. Uma vez que uma perda de compressão geralmente causa perda de potência e piora da qualidade da marcha lenta, verificações adicionais em outros subsistemas do motor foram adiadas até que esse defeito fosse corrigido. Depois que a falha mecânica foi reparada, o motor do Chevrolet Aveo funcionou conforme esperado e não foram necessárias verificações adicionais.

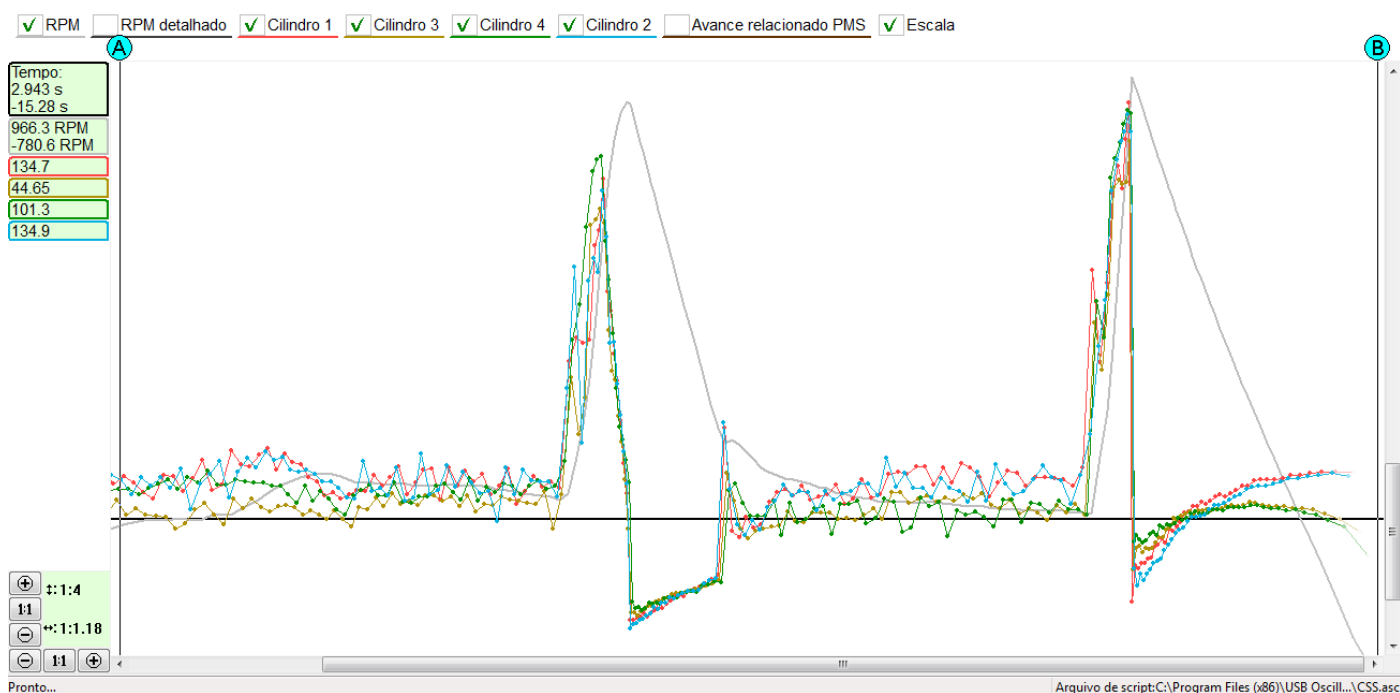
Figura 5- Gráfico de eficiência de um Toyota Corolla 2007 equipado com o motor 1.6L 1ZR-FE

Os gráficos de eficiência nas cores amarelo e verde da figura 5, que correspondem aos cilindros número 3 e 4, têm uma tendência óbvia para baixo na última fase da medição (desligamento do motor com válvula borboleta aberta). Conforme mencionado acima, esse tipo de distorção do gráfico é um sinal de compressão insuficiente. Vale ressaltar que a unidade de controle do motor tentou compensar esse mau funcionamento, definindo um ponto de ignição mais cedo para os cilindros com o pior desempenho. Devido a isso, a operação

em marcha lenta do motor se estabilizou um pouco, o que é claramente visível nos gráficos de cores antes da primeira

No processo de reparos subsequentes, verificou-se que o mau funcionamento surgiu devido a danos na junta do cabeçote na área compreendida entre os cilindros 3 e 4, o que levou a uma baixa compressão nesses cilindros adjacentes.

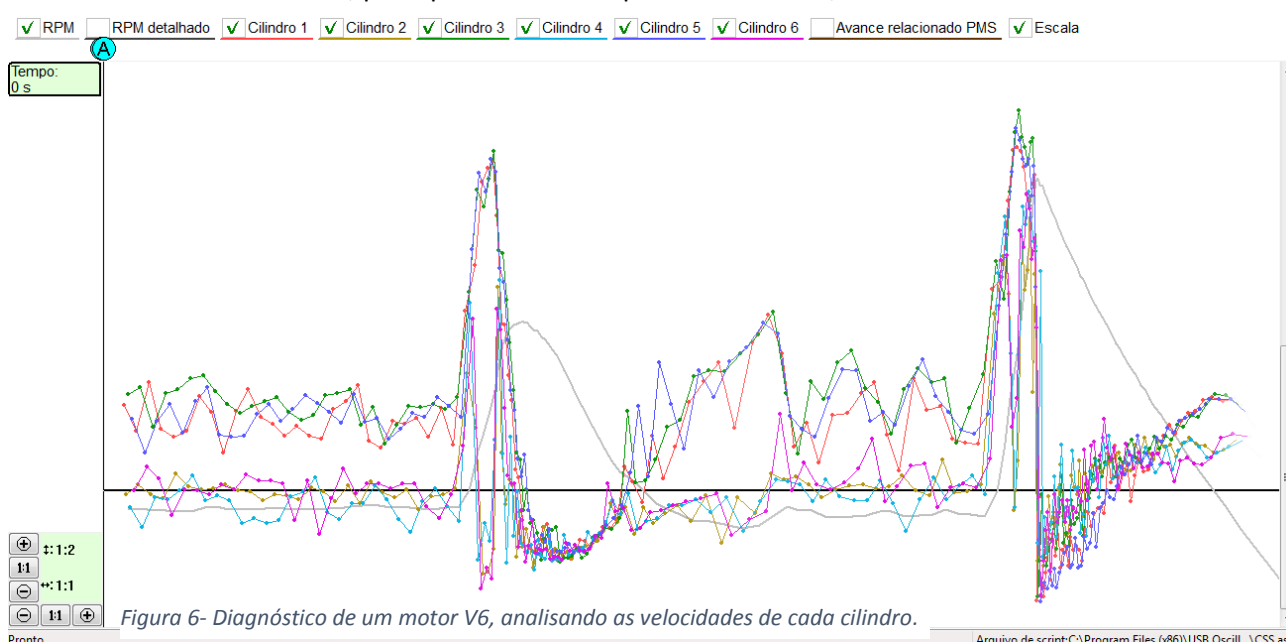
Figura 6- Diagnóstico de um motor V6, analisando as velocidades de cada cilindro.

Os gráficos de eficiência foram divididos em dois grupos: os cilindros 1, 3 e 5 tiveram melhor desempenho em todos os modos, e os cilindros 2, 4 e 6, os piores. A última parte dos gráficos também mostra o declínio da compressão dinâmica nesses cilindros. Aqui, o motor é em forma de V e os cilindros 2, 4 e 6 são mantidos em um cabeçote separado. Uma diminuição da eficiência dos cilindros em todos os modos, principalmente a compressão dinâmica, foi

observada apenas neste grupo de cilindros. Portanto, foi assumido que a causa mais provável do mau funcionamento é a sincronização de válvulas incorreta neste cabeçote. A verificação das marcas de sincronização nas polias do virabrequim e nos eixos de comando confirmaram essa suposição.

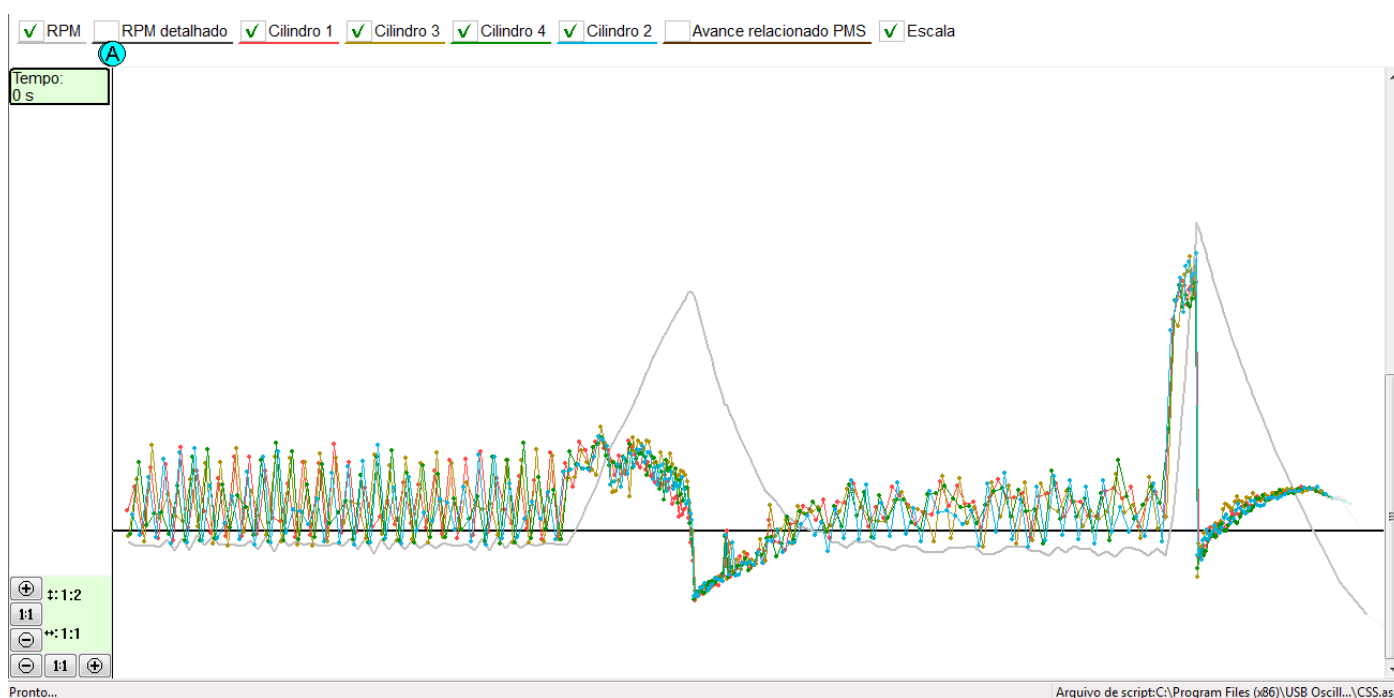
Figura 7- Oscilação na marcha lenta ocasionada por falha mecânica.

O motor estava em marcha lenta instável. Como mostram os gráficos de eficiência, todos os cilindros deste motor em marcha lenta alternaram seu trabalho com falhas de combustão: eles foram ligados e desligados. Em outros modos, os cilindros funcionaram de forma constante e da mesma maneira. Essas distorções nos gráficos de eficiência são características dos motores de dois eixos de comando nos quais o cruzamento de válvulas (overlap) é ajustado de forma muito ampla (quando as válvulas de escape fecham tarde ou as válvulas de admissão

abrem cedo). A razão para isso geralmente é a instalação incorreta do eixo comando de válvulas ou um mau funcionamento do sistema de avanço do comando de válvulas (nos motores Toyota, por exemplo, esses sistemas são chamados de VVT ou VVT-i). Como resultado, muitos gases do coletor de escapamento fluem através da câmara de combustão para o coletor de admissão durante o cruzamento de válvula quando o motor está em marcha lenta. Isso leva a uma forte diluição da mistura admitida com os gases de escapamento, de modo que a faísca de ignição não pode mais inflamar essa mistura. Ocorre uma falha de combustão (*misfire*). Além disso, a mistura ar-combustível não queimada agitada pelos gases de escapamento é empurrada para o coletor de escapamento. Durante a próxima fase do cruzamento de válvulas, parte dos gases de escape, juntamente com a mistura anteriormente não queimada, fluem de volta para o coletor de admissão. Acontece que não apenas os gases de escapamento do coletor de escapamento, mas também a mistura ar-combustível não queimada (relativamente rica) remanescente do curso do cilindro anterior, entram no coletor de admissão. Devido a isso, a mistura agora não contém tantos gases de exaustão e, portanto, não perde a capacidade de inflamar por uma faísca. Não ocorre falha de combustão. E então tudo se repete de novo: os gases de escapamento são empurrados para o coletor de escapamento, que, durante a próxima fase de cruzamento das válvulas, entram no coletor de admissão em uma quantidade significativa e causam uma falha na combustão.

O sincronismo do motor foi corrigido e foi eliminado o problema de marcha lenta instável.

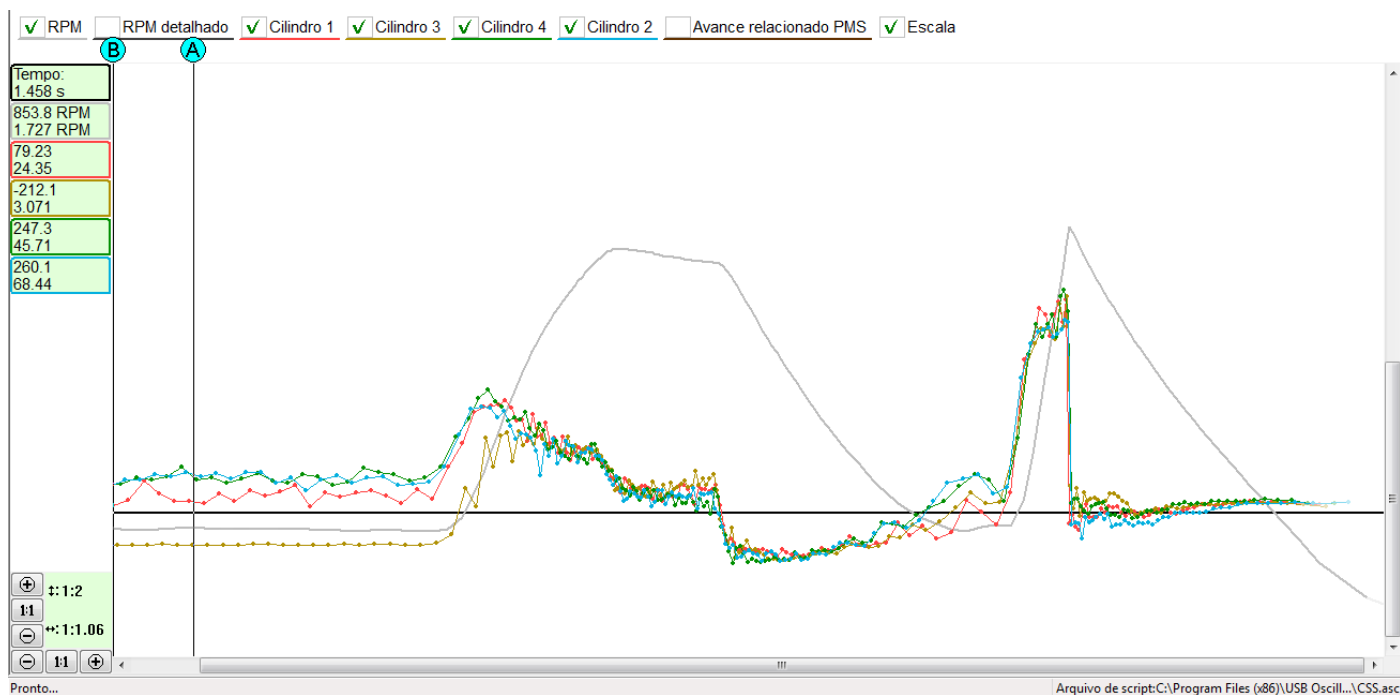
Figura 8- Misfire intermitente no cilindro 3. Primeiro teste realizado

De vez em quando, o motor começava a funcionar de forma instável e com perda de potência perceptível. Os gráficos de eficiência mostram que no estágio inicial das medições, o cilindro 3 (gráfico de eficiência amarelo) não funcionou adequadamente em marcha lenta. Mas durante a primeira aceleração, ele começou a funcionar e depois funcionou normalmente. Esta medição indicou que o cilindro 3 estava com defeito, mas não indicou a causa do mau funcionamento. Portanto, uma segunda medição foi realizada.

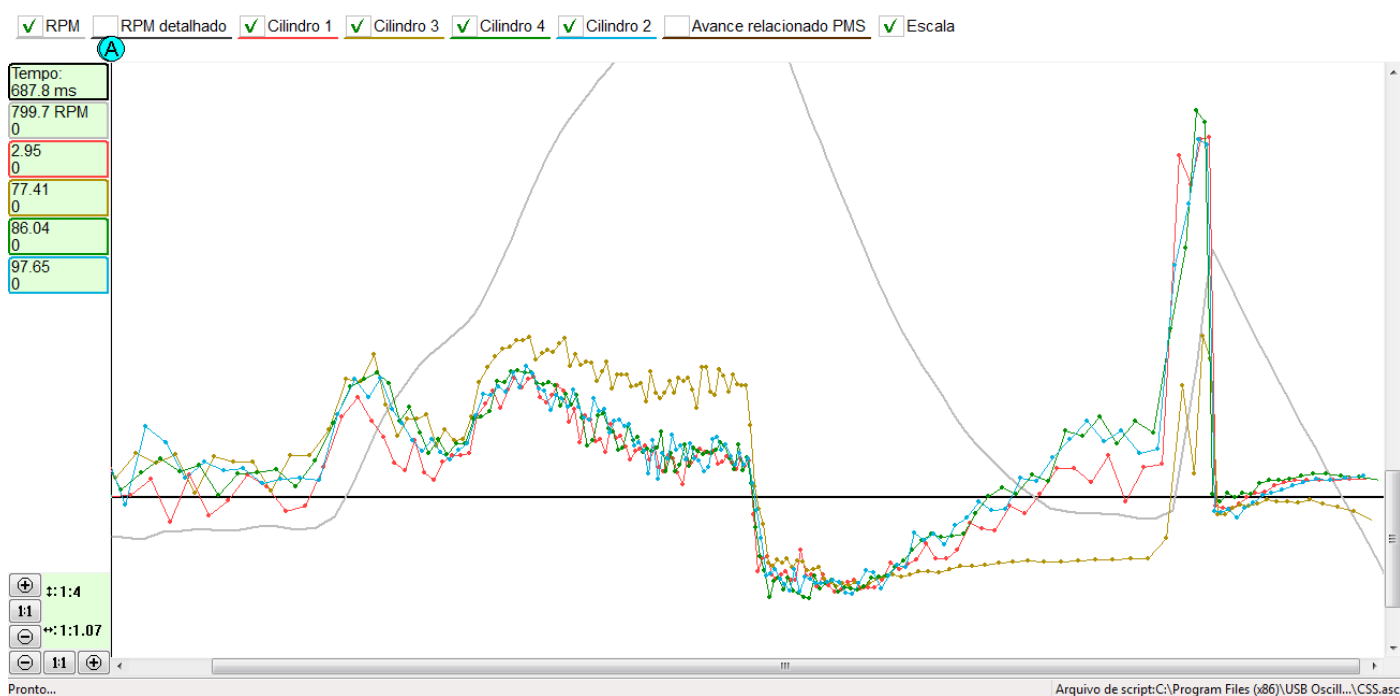
Figura 9- Falha mecânica capturada no segundo teste

Desta vez, no início, todos os cilindros funcionaram, mas após a primeira desaceleração, o cilindro 3 novamente falhou. De acordo com a última etapa das medições, pode-se verificar que a compressão neste cilindro

está significativamente ruim. Com base nos resultados dessas duas medições, concluiu-se que a compressão no cilindro 3 desaparecia periodicamente. A desmontagem subsequente do motor mostrou que a causa da falha foi a válvula de admissão do cilindro nº 3 que estava muito apertada na guia e travava intermitentemente depois de aberta.

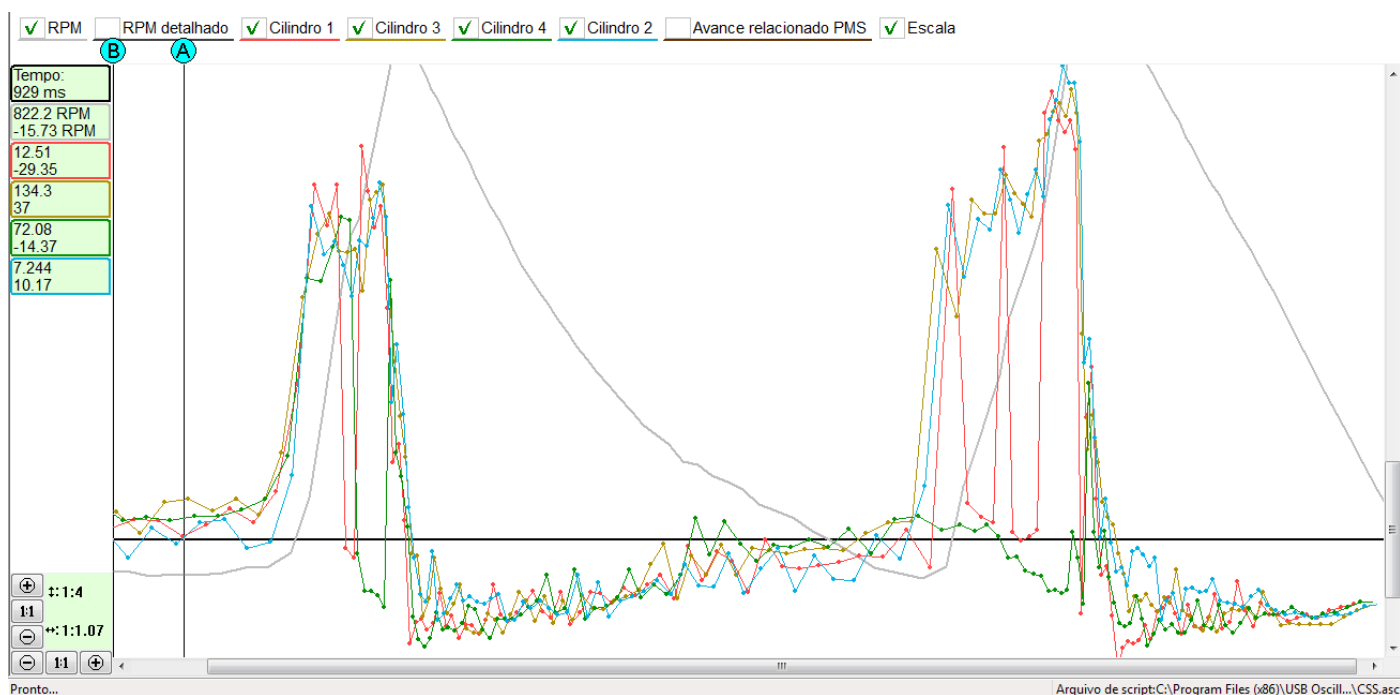
Figura 10- Passat apresenta pane sob carga

O motor funcionou bem em marcha lenta, mas sob carga não desenvolveu potência suficiente e funcionou de forma irregular. Se você comparar os gráficos de eficiência, perceberá que nem todos os cilindros funcionam da mesma maneira. Durante a aceleração suave, os cilindros 2 e 3 (gráficos em azul e amarelo) trabalharam com aproximadamente a mesma eficiência. E os cilindros 1 e 4 (gráficos das cores vermelho e verde) foram desligados repentinamente durante os movimentos de aceleração, embora em marcha lenta eles funcionaram com velocidade parecida com outros cilindros.

Esse tipo de distorção dos gráficos de eficiência é típico de um sistema de ignição com defeito. Isso ocorre porque a faísca pode inflamar a mistura ar-combustível, que, ao queimar, contribui para o funcionamento do motor, ou nem mesmo ocorrer - a mistura não inflama e ocorrerá falha na combustão. Os defeitos mais óbvios do sistema de ignição se manifestam no aumento da carga do motor, quando uma grande quantidade de mistura ar-combustível entra nos cilindros através de uma válvula borboleta aberta. E quanto mais os cilindros estão cheios de ar, mais a pressão sobe neles e uma maior tensão elétrica o sistema de ignição deve desenvolver para quebrar o espaço entre os eletrodos da vela de ignição. Se houver algum dano no sistema de ignição, a faísca pode não ser descarregada nos eletrodos da vela. Quando o motor está em marcha lenta, a borboleta do TBI mantém-se fechada restringindo significativamente o fluxo de ar para os cilindros e a alta tensão necessária no sistema de ignição é visivelmente reduzida. Portanto, na marcha lenta, o sistema de ignição funciona perfeitamente na maioria dos casos.

Depois de substituir a bobina de ignição dos cilindros gêmeos 1 e 4, o motor voltou a operar normalmente.

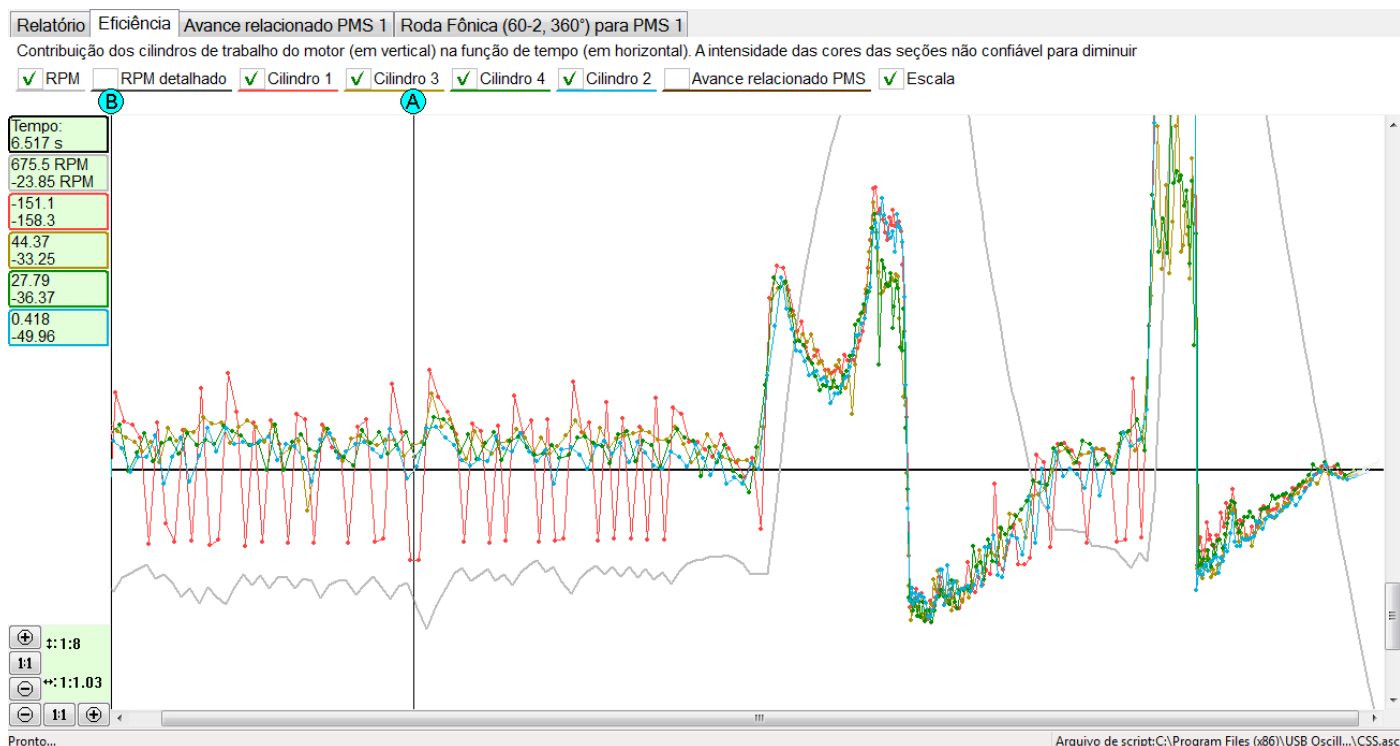
Figura 11- Chevrolet Lacetti com falhas na marcha lenta.

A reclamação deste veículo era uma marcha lenta instável.

Aqui, o gráfico de eficiência mostra que, quando o motor estava em marcha lenta, o cilindro 1 estava com defeito. Ao mesmo tempo, pode-se constatar que não houve uma perda constante de velocidade no cilindro, mas sim seu desligamento total em momentos específicos. Essa forma de distorção do gráfico é característica de uma centelha muito pequena entre os eletrodos da vela. Em marcha lenta, existe uma limitação de ar imposta pela borboleta de aceleração que restringe o volume de ar que entra nos cilindros e conseqüentemente leva a uma diminuição na alta tensão de descarga. Se a distância entre os eletrodos da vela de ignição for muito pequena, a tensão pode se tornar tão baixa que a potência de descarga não é mais suficiente para inflamar a mistura ar-combustível.

As falhas de ignição desapareceram após a substituição das velas de ignição.

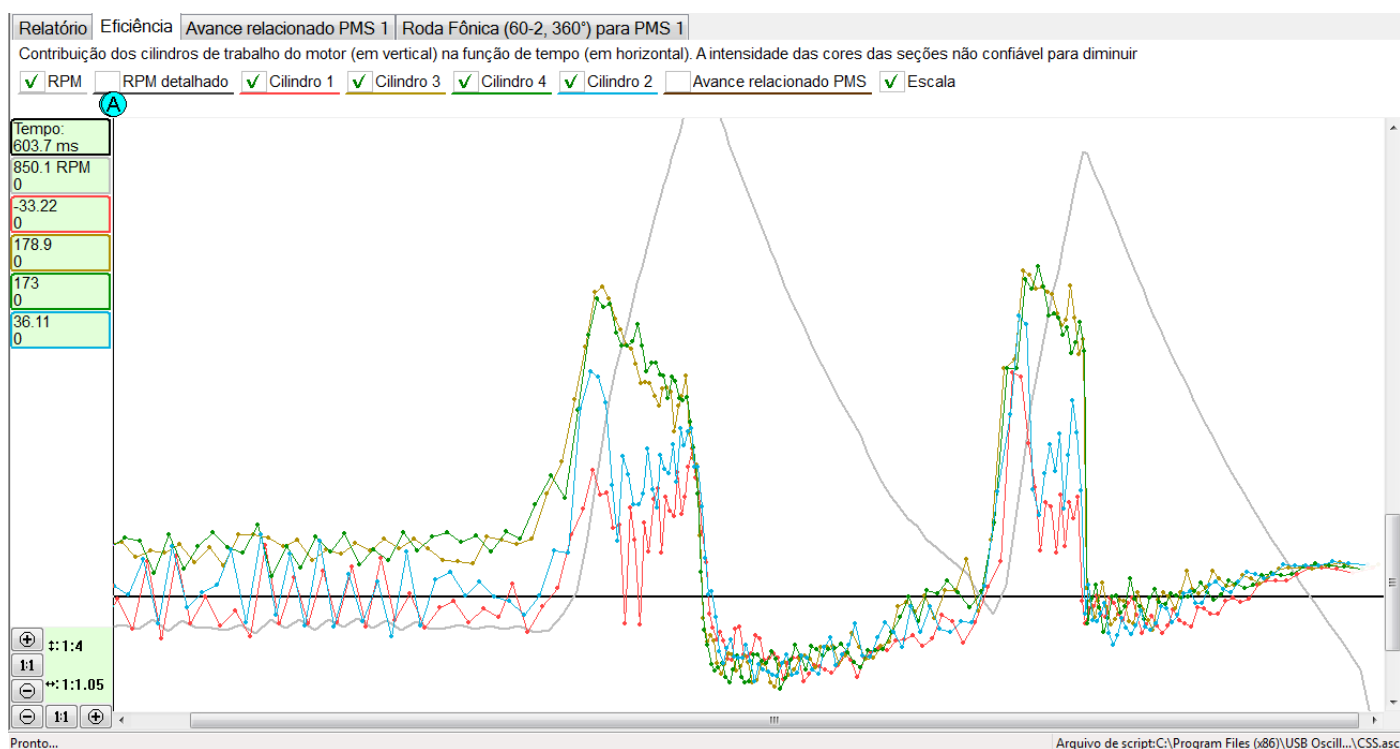
Figura 12- Análise de eficiência de cilindros em uma Zafira com reclamação de falta de potência.

O motor não desenvolvia sua potência nominal e apresentava falhas de funcionamento.

Na última etapa das medições, os gráficos de eficiência ficaram praticamente sobrepostos um sobre o outro. Isso mostra que a compressão em todos os cilindros é aproximadamente a mesma. Durante a primeira aceleração, os cilindros 1 e 2 trabalharam com menos eficiência, na marcha lenta também ocorreram falhas de combustão. Este é um exemplo típico de injetores de combustível sujos. Devido à contaminação, os injetores injetaram uma quantidade reduzida de combustível, principalmente com um tempo de injeção de curta duração em marcha lenta. A mistura pobre de ar e combustível resultante queimava com menos eficiência e nem sempre entrava em ignição com o motor em marcha lenta.

O mau funcionamento foi eliminado com a limpeza dos injetores de combustível na bancada.
